ПРИБЪРЗАНИ РАЗКОПКИ НА УНИКАЛНА ДОЛМЕННА МОГИЛА В САКАР ПЛАНИНА

Любомир Цонев, ст.н.с. II ст., д-р по физика,
Институт по физика на твърдото тяло при БАН;
Димитър Колев, ст.н.с. II ст., д-р по физика,
Институт по астрономия с Национална астрономическа
обсерватория „Рожен” при БАН
06.07.2011г.

II/ ДОЛМЕННАТА МОГИЛА В М.МАНГЪРА, САКАР ПЛАНИНА

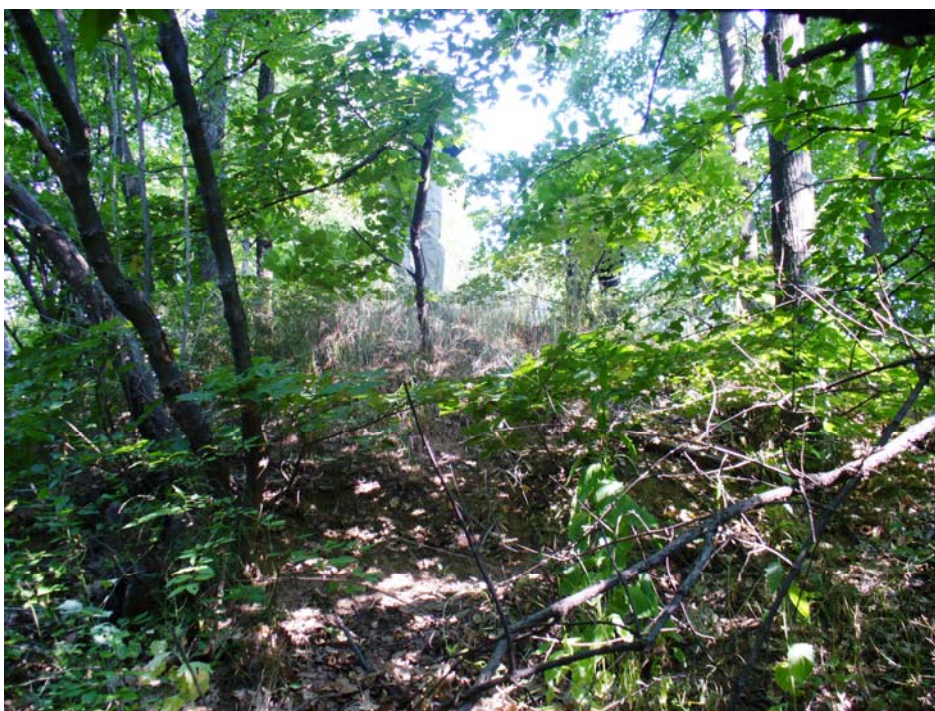
Фиг.1: Могилата в м.Мангъра в оригинал. Сн. Д.Колев, 2008г.

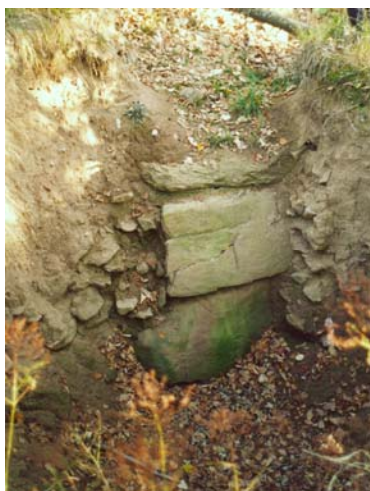
Любопитното в случая е, че иманярската инвазия не е била успешна. Първият вертикален сондаж бил точно от върха на могилата надолу. Той, обаче, попаднал встрани от главната камера, като минал точно покрай едната странична стена и покривната плоча на главната камера. Иманярите не са посегнали да рушат главната камера, а просто са изоставили този изкоп. Ситуацията е показана на Фиг. 2 и 3.

Фиг.2: Северозападният иманярски пробив. Сн. Л.Цонев, 2004г.

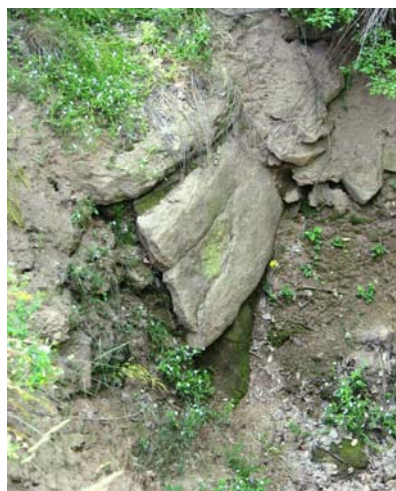
Фиг.3: Северозападният иманярски пробив. Сн. Д.Колев, 2008г.

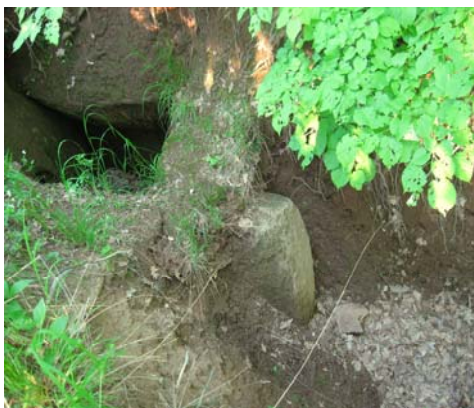
Вторият сондаж бил направен в южния склон на могилата и попаднал точно върху предкамерата и дромоса на долмена, както е показано на Фиг.4 и 5. Иманярите отстранили покриващата плоча, но били неприятно изненадани от факта, че главната камера била пълна с пръст и камъни – Фиг-6.

Фиг.4: Южният иманярски пробив, гледан отстрани. Капакът на предкамерата липсва. Дромосът няма капак. Сн. Л.Цонев, 2008г.

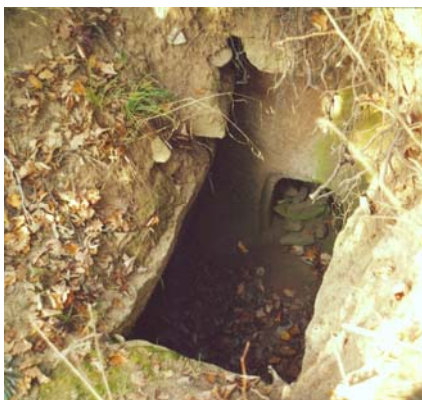
Фиг.5: Южният иманярски пробив, гледан отгоре. Сн. Л.Цонев, 2004г.

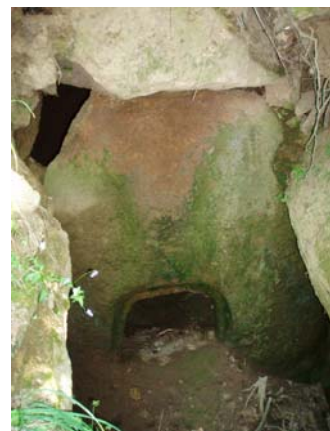
Фиг.6: Лицевата плоча на главната камера откъм предкамерата. Сн. Д.Колев, 2008г.

Предполагаме, че покриващата плоча още при изработката е съдържала в себе си скрита повърхнина на цепене, поради което се е счупила под тежестта на вторичния могилен насип. Така баластен материал от насипа (пръст и дребни камъни) е пропаднал в камерата, като е затрупал оригиналното ѝ съдържание. Тъй като проникването в такъв обект е рисковано и изисква повече време и някакви мерки за укрепване, иманярите се отказали от по-нататъшни опити.

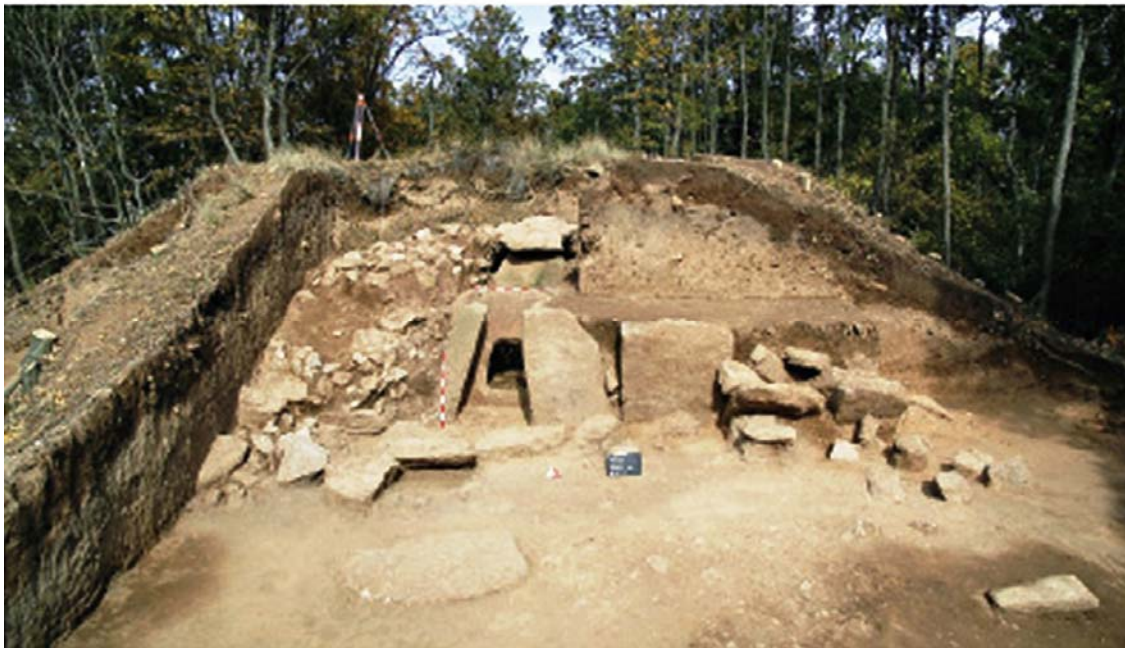
Фиг.7: Снимка от отчета за археологичните разкопки.

Обр. 1. Долменът в м. Мангър тепе в землището на с. Хълбово, община Тополовград.

Разкопките са обхванали по-големи обеми от могилата, отколкото е било нужно в случая - *практически половината от могилата е премахната*, както личи от снимката и чертежа. Артефакти са били намерени в камерите, дромоса и близкото предфасадно пространство – което си е типично при всички долмени у нас. Не е било нужно да се унищожава почти половината могила за търсене на повече материали.
